Dokumentation zum Rundgang Barrierefreiheit

18. Mai 2015

**Start an der Standuhr Ecke Koogstraße / Brunsbütteler Straße, 25541
Brunsbüttel**

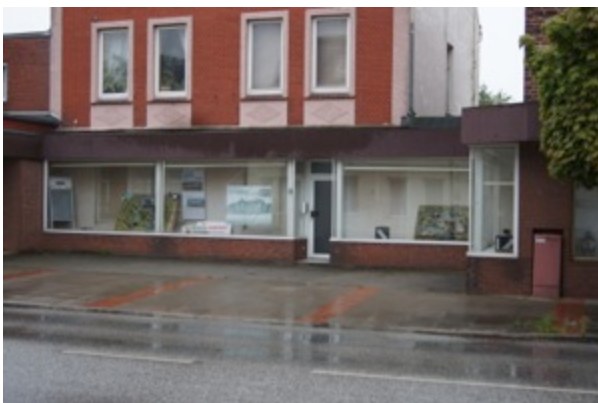
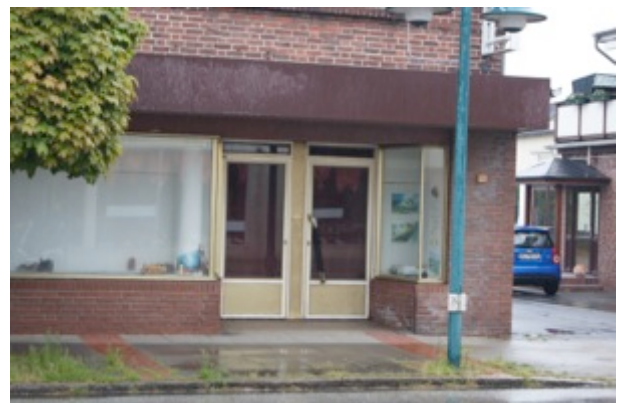
Bei Station 1 macht Frau Graubner auf die stufenlosen Zugänge auf der westlichen Seite der Brunsbütteler Straße aufmerksam. Der Leerstand im Erdgeschoss könnte in barrierefreie Wohnungen umgewandelt werden. Ein Aufzug ist oft auch eine Kostenfrage und vor allem in Altbauten nicht vorhanden. Der barrierefreie Zugang ins Erdgeschoss stellt eine kostengünstige Alternative für barrierefreies Wohnen dar.

Stufenlose Zugänge in der Brunsbütteler Straße

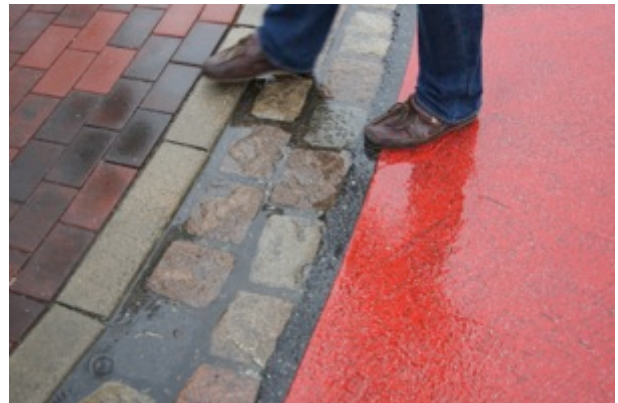
Weiterhin stellen laut Frau Graubner breite Fugen aus Kopfsteinpflaster zwischen Fußweg und Straße eine weitere Barriere für mobilitätseingeschränkte Personen dar, da sie mit Rollstühlen nur schlecht berollbar sind.

Fugen aus Kopfsteinpflaster

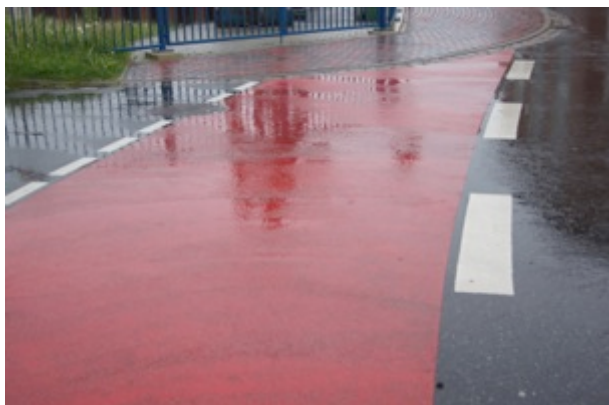
Roter Überweg

Positiv empfindet Frau Graubner im Vergleich dazu den rot markierten Überweg, der über die Straße führt. Die kontrastreiche Gestaltung ist für Menschen, deren Sehkraft eingeschränkt ist, besonders hilfreich und wichtig.

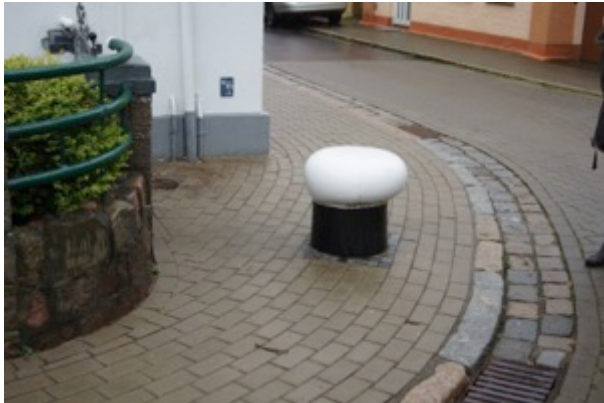
Poller auf dem Fußweg

Hindernisse, wie der an Station 3 vorzufindende Poller, sind insbesondere für mobilitätseingeschränkte Menschen eine Barriere. Zwar weist der vorzufindende Poller eine kontrastreiche Gestaltung auf, jedoch befindet er sich inmitten des Fußwegs und lässt zu den Seiten hin lediglich 80 Zentimeter Platz zu. Frau Gasse erläutert, dass der Poller dazu dient, vorbeifahrende Fahrzeuge daran zu hindern, den Fußweg zu befahren und ggf. die Einfriedung und die Hauswand des Anwohners damit zu beschädigen. Es wurde der Lösungsvorschlag geäußert, den Poller mindestens 10 cm Richtung Straße

zu versetzen, um eine ausreichende Durchfahrt mit einer Breite von 90 cm zu schaffen. Dies ist jedoch nicht möglich, da der Poller mindestens einen halben Meter von der Straße entfernt sein muss. Deshalb sollte eine frühzeitige Querung erfolgen oder der Weg müsse als nicht barrierefrei gekennzeichnet werden.
